## **Radiografi Os Humerus Sinistra Dengan Sangkaan Fraktur Kominutif 1/3 Medial Di Instalasi Radiologi Rumah Sakit Adam Malik Medan**

**Julia Roma Tama Sianipar<sup>1</sup>, Fitler Aritonang<sup>2</sup>, Nurbaiti Singarimbun<sup>3</sup>**

<sup>1</sup>Alumni program Studi D-III Radiodiagnostik dan Radioterapi, Fakultas Teknologi Informasi dan Kesehatan, Universitas Senior Medan

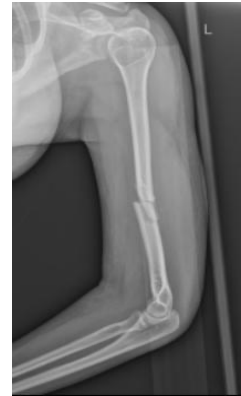
**Gambar 1. Radiograf os humerus sinistra proyeksi anteroposterior dan lateral supine (Rumah Sakit Adam Malik Medan, 2026)**

Citra anteroposterior memperlihatkan seluruh humerus kiri dengan sendi bahu dan siku dalam lapangan gambar. Garis fraktur dan beberapa fragmen tampak pada sepertiga tengah, disertai perubahan sumbu tulang. Proyeksi lateral menambahkan informasi mengenai arah pergeseran pada bidang kedalaman dan memperjelas hubungan fragmen. Kedua citra disajikan pada Gambar 1. Kombinasi dua proyeksi yang hampir ortogonal penting karena satu proyeksi saja dapat meremehkan derajat angulasi atau pergeseran (Lampignano & Kendrick, 2024).

Hasil ekspertise menyatakan fraktur kominutif dengan angulasi, pemendekan, dan pergeseran fragmen distal ke arah anterolateral. Sendi yang tampak dinilai normal, densitas tulang normal, dan terdapat pembengkakan jaringan lunak fokal pada regio sepertiga tengah humerus kiri. Temuan tersebut sesuai dengan morfologi fraktur kominutif, yaitu terbentuknya lebih dari dua fragmen, dan menunjukkan bahwa penilaian tidak cukup hanya menentukan ada atau tidaknya fraktur. Arah pergeseran, pemendekan, kondisi sendi, dan jaringan lunak harus dilaporkan karena memengaruhi penilaian klinis serta perencanaan penanganan (Lauri et al., 2023; Lampignano & Kendrick, 2024).

(a) Anteroposterior supine

(b) Lateral supine

Secara anatomi, cakupan citra telah memenuhi kebutuhan dasar karena sendi bahu dan siku terlihat pada kedua proyeksi. Pada proyeksi anteroposterior, humerus berada di tengah reseptor dan epikondilus terlihat tanpa rotasi yang bermakna. Proyeksi lateral tetap dapat diperoleh meskipun fleksi siku dibatasi nyeri. Pendekatan supine merupakan modifikasi yang rasional pada trauma akut karena menurunkan kebutuhan pasien untuk berdiri atau mengubah posisi tubuh. Pengaturan reseptor dan sinar sebaiknya mengikuti posisi pasien, bukan memaksa ekstremitas mencapai posisi standar yang dapat meningkatkan nyeri atau menggeser fragmen. Prinsip ini sejalan dengan teknik trauma ekstremitas yang menekankan dua proyeksi dengan mobilisasi minimum (Panuntun, 2023; Lampignano & Kendrick, 2024).

Ketajaman dan detail citra dinilai memadai karena garis fraktur, korteks, dan fragmen tulang dapat dikenali. Tidak tampak kekaburan gerak yang menghilangkan informasi utama. Keberhasilan tersebut berkaitan dengan komunikasi sebelum eksposi, waktu paparan yang singkat, serta dukungan bantalan yang membantu mempertahankan lengan. Pada pasien yang sulit kooperatif, alat imobilisasi radiolusen perlu disiapkan sebelum positioning agar koreksi posisi dapat dilakukan sesedikit mungkin. Bila pendamping harus membantu, keterlibatannya dibatasi pada kondisi yang benar-benar diperlukan dan mengikuti prosedur proteksi radiasi rumah sakit, termasuk berada di luar berkas utama serta memakai pelindung yang sesuai (Badan Pengawas Tenaga Nuklir, 2020).

Penilaian visual menunjukkan densitas citra cenderung lebih terang dan perbedaan antara tulang dengan jaringan lunak belum sepenuhnya tegas, walaupun citra tetap dapat diinterpretasikan. Temuan ini perlu dibedakan dari pernyataan bahwa citra gagal secara diagnostik. Sistem digital memiliki latitude luas dan menyediakan pengolahan pascapaparan, sehingga tampilan akhir dipengaruhi oleh pemrosesan selain kV dan mAs. Karena nilai exposure index, deviation index, dan citra mentah tidak tersedia, penyebab tampilan terang tidak dapat dipastikan hanya dari radiograf yang sudah diproses. Optimasi sebaiknya dilakukan melalui evaluasi parameter berdasarkan ketebalan pasien, protokol perangkat, indikator paparan, dan audit citra, bukan dengan perubahan faktor eksposi secara empiris (Bushong, 2021; Febriyanti et al., 2024).

Lapangan penyinaran pada citra tampak lebih luas daripada anatomi yang dibutuhkan. Pada pemeriksaan humerus, kolimasi harus tetap mencakup keseluruhan tulang serta sendi bahu dan siku, tetapi jaringan di luar batas tersebut tidak perlu masuk ke dalam berkas. Kolimasi yang tepat mengurangi volume jaringan terpapar dan radiasi hambur, sehingga mendukung proteksi pasien sekaligus memperbaiki kontras. Dalam kondisi nyeri dan deformitas, radiografer mungkin memperluas lapangan untuk menghindari terpotongnya anatomi. Keputusan ini harus didahului penentuan batas anatomi melalui palpasi hati-hati, penggunaan penanda, pemilihan ukuran reseptor yang
